Rapport
Verkeer- en parkeeronderzoek
Rijksweg Noord Sittard

projectnummer 0485454.100
definitief revisie
29 augustus 2023

Gemeente Sittard-Geleen
Postbus 18
6130 AA SITTARD

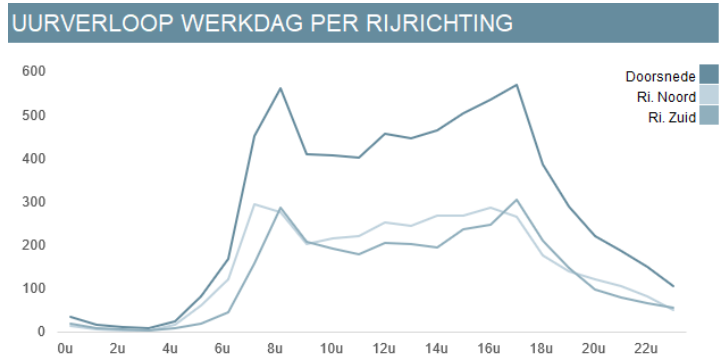
Figuur 2-2 Uurverloop intensiteit Rijksweg Noord (hoofdrijbaan) (mvt/uur)

De Rijksweg Noord functioneert als doorgaande route van en naar het stadscentrum. Aan de noordzijde is deze verbonden met de Doctor Nolenslaan door middel van een verkeersregelinstantie (VRI). Aan de zuidzijde is de Rijksweg Noord verbonden met de Odasingel, Rijksweg Zuid en Elisabeth van Barstraat door middel van een turborotonde. De snelheidslimiet op de parallelwegen bedraagt 50 km/u. Deze parallelwegen functioneren als bereikbaarheid voor aanliggende woningen, parkeergelegenheid en fietsvoorziening. De kruispunten zijn vormgegeven als voorrangskruispunten of als uitritconstructies met bijbehorende markering en bebording. Een gebiedsontsluitingsweg met één rijstrook per weghelft heeft een capaciteit van circa 5.000 tot 15.000 motorvoertuigbewegingen per etmaal. Uit de meting van 31 mei 2023 t/m 16 juni 2023 (bijlage 4.1) blijkt dat Rijksweg Noord een gemiddelde intensiteit heeft van 6.908 mvt/etm op een werkdag. Dit betekent dat Rijksweg Noord een overcapaciteit heeft. Uit het verkeersmodel van 2010 (Mobiliteitsplan Sittard-Geleen – Kadernota, 2013) wordt verwacht dat in 2020 Rijksweg Noord een belasting kent van tussen de 2.500 tot 5.000 motorvoertuigen per etmaal. In vergelijking met andere toegangswegen naar het centrum, zoals de Bergerweg (10.000 – 15.000 mvt/etmaal) en de Leyenbroekerweg (5.000 – 10.000 mvt/etmaal), laat de Rijksweg Noord lagere etmaalintensiteiten zien. De beschikbare capaciteit van de Rijksweg Noord is ruim voldoende om de intensiteiten die het verkeersmodel aangeeft te verwerken. Dit betekent dat een toename van de verkeerintensiteit op de Rijksweg Noord niet (direct) leidt tot knelpunten op het gebied van doorstroming van het gemotoriseerd verkeer.

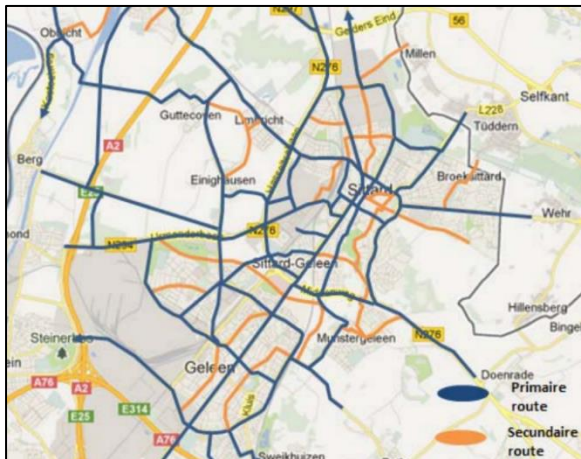
Figuur 2-3 Fietsstructuur Sittard

Naast de functie als doorgaande route voor gemotoriseerd verkeer, dient de Rijksweg Noord ook als fietsroute. Voor het inventariseren van de fietsstructuur is gebruik gemaakt van het Mobiliteitsplan van gemeente Sittard-Geleen en het Fietsbeleidsplan. In deze plannen is beschreven dat de Rijksweg Noord onderdeel is van de fietsstructuur van Sittard. De Rijksweg Noord is hierin een primaire fietsroute. Aan de Rijksweg Noord liggen de woonwijken Overhoven en Limbrichterveld, waarbij het aannemelijk is dat er fietsverkeer vanuit de wijken naar de binnenstad fietst en omgekeerd. Daarnaast zorgen de scholen in de omgeving voor verkeersbewegingen op en om Rijksweg Noord. Om die reden is het wenselijk om de fietsvoorzieningen op de Rijksweg Noord op orde te hebben. Vanaf de turborotonde met de Odasingel, Rijksweg Zuid en Elisabeth van Barstraat zijn er vrijliggende éénrichtingsfietspaden aanwezig, die doorlopen tot aan de kruising met Vouerweg. Vervolgens delen fietsers de parallelweg van de Rijksweg Noord met het gemotoriseerd verkeer tot aan de kruising met de Doctor A.F. Philipsstraat (oostzijde) en de Heijersteeg (westzijde). Daarna beschikt het fietsverkeer wederom over vrijliggende éénrichtingsfietspaden tot aan de Doctor Nolenslaan. De minimale breedte voor een vrijliggend éénrichtingsfietspad op een primaire route is volgens het fietsbeleidsplan 2,50 meter. De huidige breedte van de fietspaden is 1,90m en daarmee te smal. De fietspaden voldoen hiermee niet qua maatvoering aan de kwaliteitseisen. Uit het telrapport in bijlage 4.1 blijkt dat de parallelwegen een intensiteit hebben van totaal 736 fietsers per etmaal. Op de oostelijke parallelweg is dit 379 fietsers/etm die voornamelijk richting het noorden fietsen en op de westelijke parallelweg 357 fietsers/etm die voornamelijk richting het zuiden fietsen.

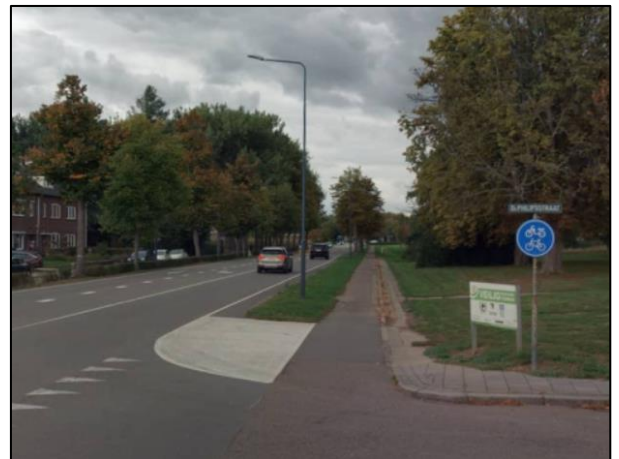
Figuur 2-4 Eenzijdig fietspad langs de Rijksweg Noord

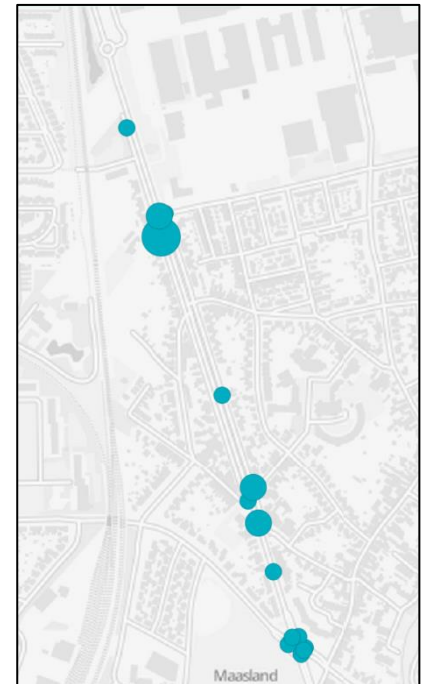
Op de Rijksweg Noord en de naastgelegen parallelweg zijn in de periode van 1 januari 2014 tot en met mei 2023 19 ongevallen geregistreerd. In Figuur 2.5 is de ongevallenverdeling op de Rijksweg Noord weergegeven. Het ging hierbij om ongevallen met letsel en/of uitsluitend materiele schade (UMS). Bij de meeste ongevallen (12) waren minstens twee motorvoertuigen betrokken.

Figuur 2-5: Ongevallenkaart Rijksweg Noord

De meeste ongevallen tussen motorvoertuigen vinden plaats op de kruispunten. Enerzijds valt het binnen de verwachting dat de meeste ongevallen op kruispunten plaatsvinden, omdat de verschillende verkeersstromen elkaar op deze punten kruisen. Anderzijds geven de ongevals cijfers aan dat er mogelijk nog winst te behalen valt in de weginrichting. Met name op de kruispunten van de Rijksweg Noord met de Vouerweg en de Geldersestraat spelen zichtbaarheid een rol bij de ongevallen. Doordat de zijwegen hier niet haaks aansluiten op de Rijksweg Noord, wordt het zicht op het kruisende verkeer beperkt. De ligging van de zijwegen kan niet worden veranderd, maar mogelijk kunnen andere infrastructurele maatregelen de verkeersveiligheid hier wel verbeteren.

Daarnaast valt op dat op wegvakniveau de meeste ongevallen op de parallelweg plaatsvinden. Hierbij gaat het vaker om een aanrijding tussen een voertuig en een langzaam verkeersdeelnemer. De verklaring hiervoor is dat fietsers de infrastructuur hier delen met het gemotoriseerd verkeer. In tabel 2.1 is het aantal ongevallen per locatie weergegeven.

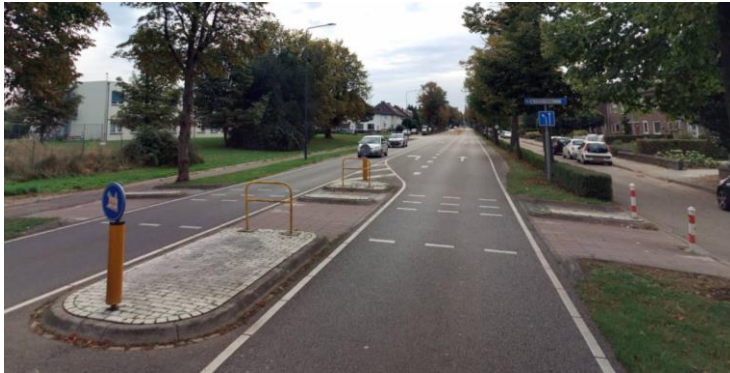
Ter hoogte van de Heijersteeg is een fiets- en voetgangersoversteekplaats gesitueerd. Deze valt redelijk goed op door het straatmeubilair en de markering. Echter zijn de haaiantanden niet goed meer zichtbaar en mist de bebording die aangeeft dat het een voorrangsweg betreft. Voetgangers kunnen hier niet met voorrang oversteken. Er is een middengeleider aanwezig waardoor gefaseerd kan worden overgestoken, de breedte voldoet met 2,30 m net niet aan de gewenste maat (2,50 m). Daarnaast zijn de aanwezige fietspaaltjes en verhogingen tussen het voet- en fietspad onnodig, dit leidt tot een verhoogd risico op mogelijke eenzijdige ongevallen. Fietsers uit de richting Heijersteeg zijn minder goed zichtbaar vanwege de haag en het feit dat de parallelweg lager ligt. Het fietspad aan de oostzijde, die in het verleden Rijksweg Noord met het industrieterrein verbond, is niet meer in gebruik. De oversteek heeft nog wel een functie voor verkeer van en naar de Heijersteeg.

Figuur 2-9 Fiets- en voetgangersoversteekplaats ter hoogte van de Heijersteeg

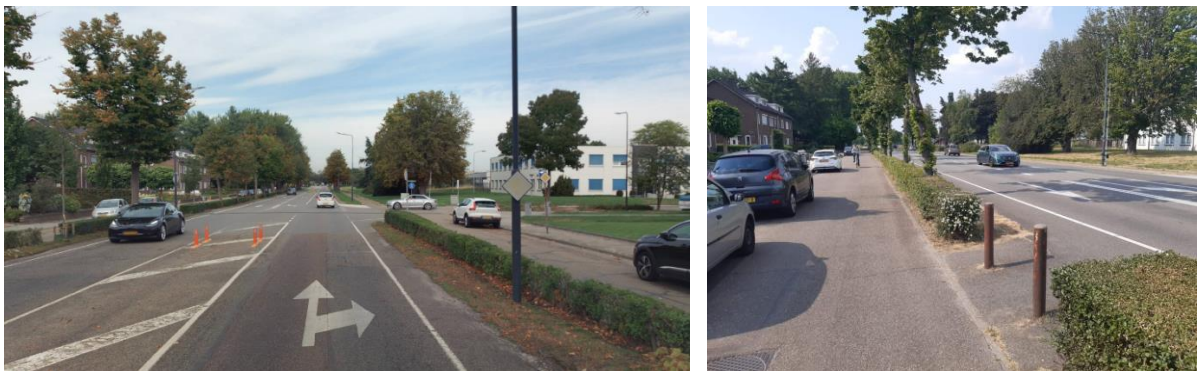
De oversteek voor fietsers t.h.v. de Dr. Philipsstraat is onveilig. Door de smalle tussenberm is er te weinig opstelruimte voor overstekende fietsers. Omdat de parallelweg ook hier lager ligt en achter een heg, zijn overstekende fietsers niet goed zichtbaar. Bovendien is er geen middeneiland aanwezig en moeten er door aanwezigheid van het linksafvak drie rijstroken in één keer worden overgestoken. De doorsteek door de tussenberm naar de parallelweg is smal en kan voor fietsers voor obstructie zorgen, door de aanwezigheid van fietspaaltjes.

Figuur 2-12 Voorrangskruispunt met de Doctor A.F. Philipsstraat en parallelweg

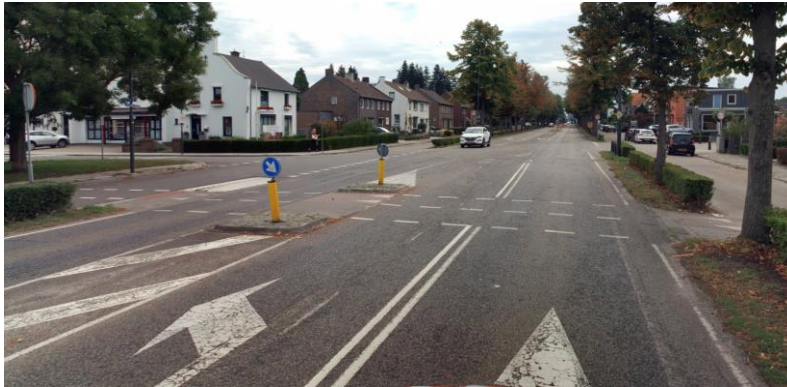
- De fietsoversteek aan de noordzijde wordt nauwelijks gebruikt, deze ligt relatief ver van de Heistraat af. Bovendien komt deze met een oncomfortabele uitritconstructie uit op de parallelweg. De opstelruimte tussen parallelwegen en hoofdrijbaan is zeer beperkt.

Figuur 2-14 Fiets- en voetgangersoversteekplaats ter hoogte van de Heistraat

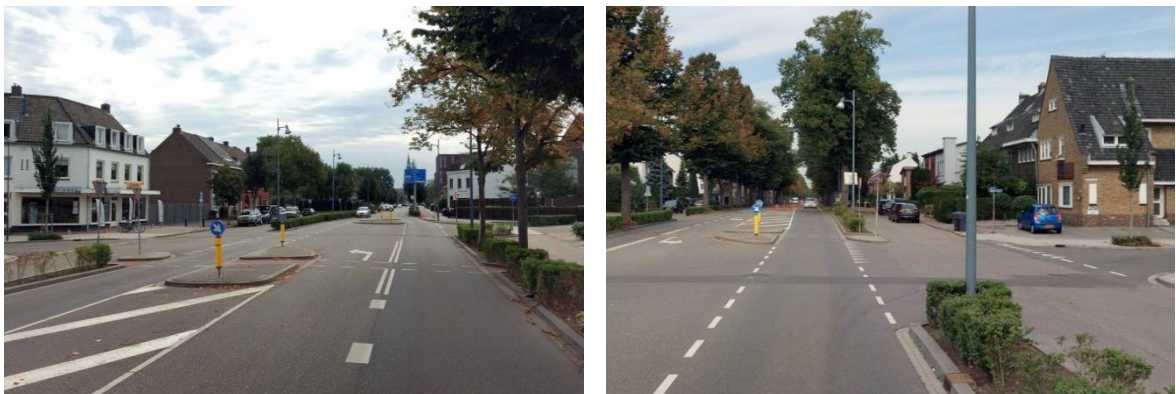
Het kruispunt met de Geldersestraat en Vouerweg is in 2015 heringericht, waardoor het wegdek, aanwezige bebording en markering voldoen aan de richtlijnen voor de bebakening en markering van wegen. Echter mist vanuit beide rijrichtingen het B01 bord dat de voorrangssituatie aangeeft. Fietsers beschikken bij overstek over een vluchtheuvel en worden niet gehinderd door fietspaaltjes en/of oneffenheden. Op de fietsoversteken ontbreken de haaiantanden voor het fietsverkeer.

Figuur 2-18 Voorrangskruispunt met de Geldersestraat en de ventweg

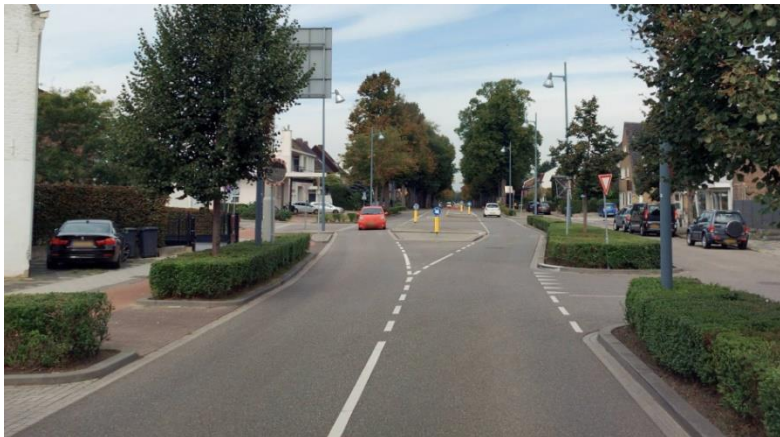
De totale situatie is vrij onoverzichtelijk. Dit komt door de parallelweg (Vouerweg) die doorloopt over de kruising en dicht tegen de Rijksweg aan ligt, hierdoor ontstaat een groot kruisingsvlak. Een andere oorzaak zijn de twee aansluitingen van de oostelijke Vouerweg op de Rijksweg Noord kort achter elkaar en de verschillende locaties waar fietsers al dan niet gewenst oversteken. De gewenste fietsoversteken worden nauwelijks gebruikt, omdat dit te ver omrijden is. Daarnaast zijn fietsers geneigd om met het autoverkeer mee over te steken, omdat zij dan zicht hebben op het vervolg van hun route aan de overzijde van de Rijksweg. De fietsoversteken worden ook in tegengestelde richting gebruikt.

Figuur 2-19 Voorrangssituatie met de Vouerweg en de parallelweg
